## Netfinity 5500 に関する新規情報

この技術更新には、本 Netfinity 5500 サーバーに関する以下の新規情報が含まれています。

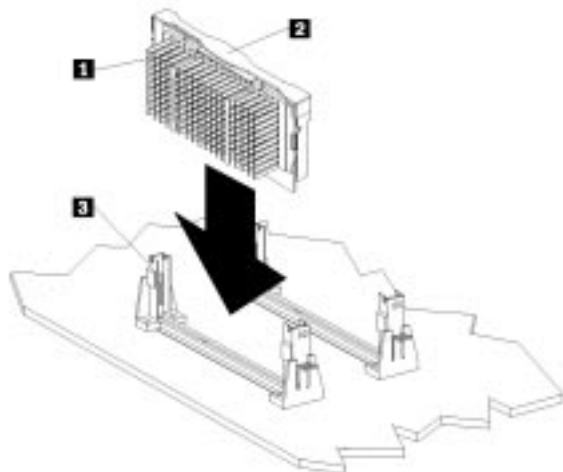
- マイクロプロセッサ **1** をマイクロプロセッサ・コネクタ **3** に合わせます。ここで、マイクロプロセッサの方向と位置が正しく合っていることを確認してください。

- マイクロプロセッサをカチッと音がするまでコネクタ内に押し込み、コネクタにしっかりと固定します。

1. Netfinity 5500 ユーザーズ・ハンドブックの「マイクロプロセッサ・キットの取り付け (Installing a Microprocessor Kit)」の説明に従って、サーバーの準備をし、ターミネーター・カードを取り外します。
2. マイクロプロセッサを取り付けます。
  - 新しいマイクロプロセッサが入っている静電防止パッケージを、サーバー上のいずれかの塗装されていない金属面に触れさせてから、マイクロプロセッサをそこから取り出します。
